## **AMELIORATION D'UNE STABULATION EXISTANTE,**

## **INSTALLATION D'UN SECHAGE EN GRANGE ET DE PANNEAUX PHOTOVOLTAÏQUES**

**40 Places vaches laitières + 1540 m<sup>3</sup> séchage en grange  
+ 640 m<sup>3</sup> de stockage vrac + 36 kwc de photovoltaïques**

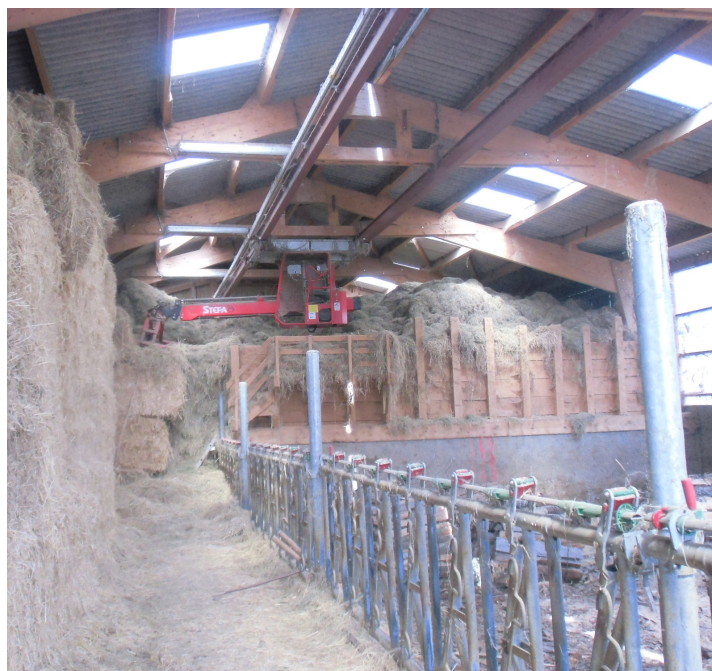
Bâtiment génisse avec stockage foin en vrac.

Création d'un bâtiment aire paillée pour génisses et VT (25 places) + stockage de foin en vrac en bout de bâtiment (la griffe à foin sert à l'alimentation et au paillage de cette stabulation)

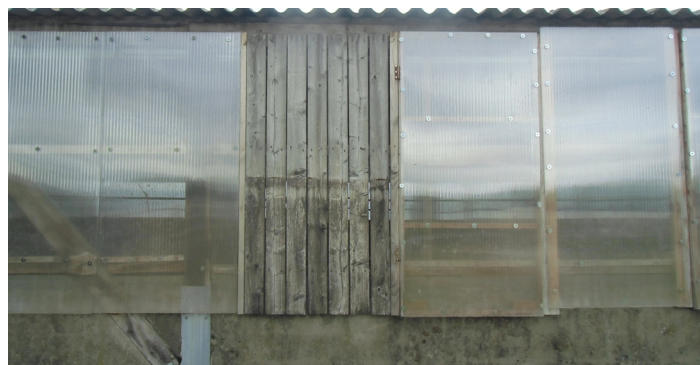
Alternance bois ajouré et translucide ouvrant ou fixe.

Amélioration du bardage : remplacement des translucides en polyester par du PVC et création de bardage bois ajouré

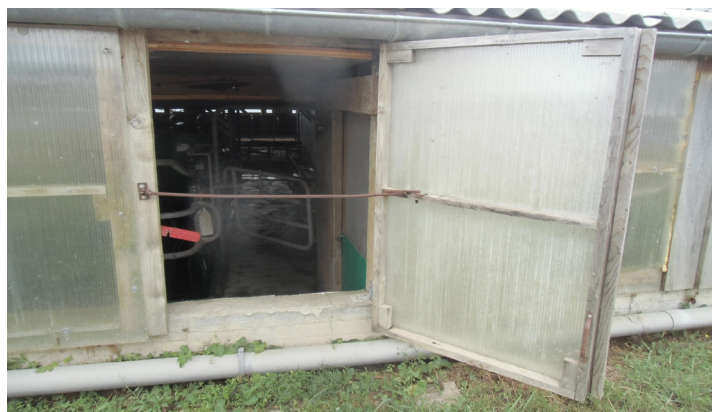
Ventilation salle de traite.

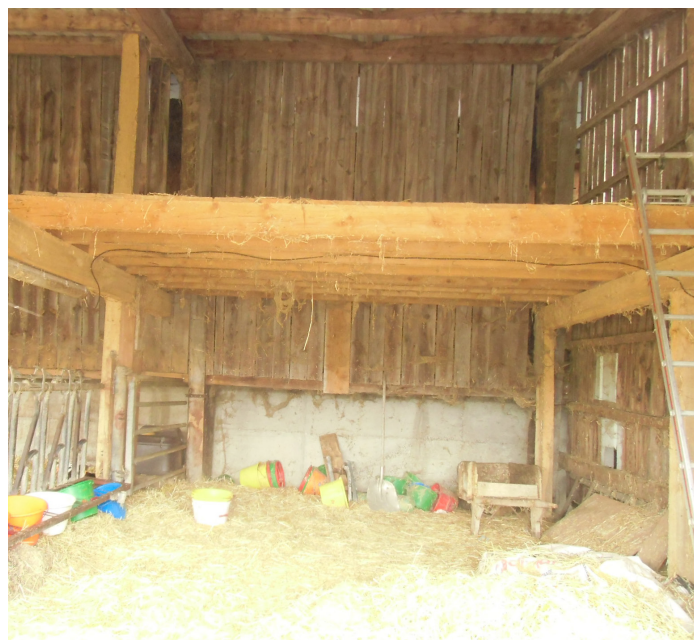
Plancher de paillage.

Aménagement d'un hangar en nurserie avec plancher de paillage, mur en bois, bardage bois ajouré et filet brise-vent amovible

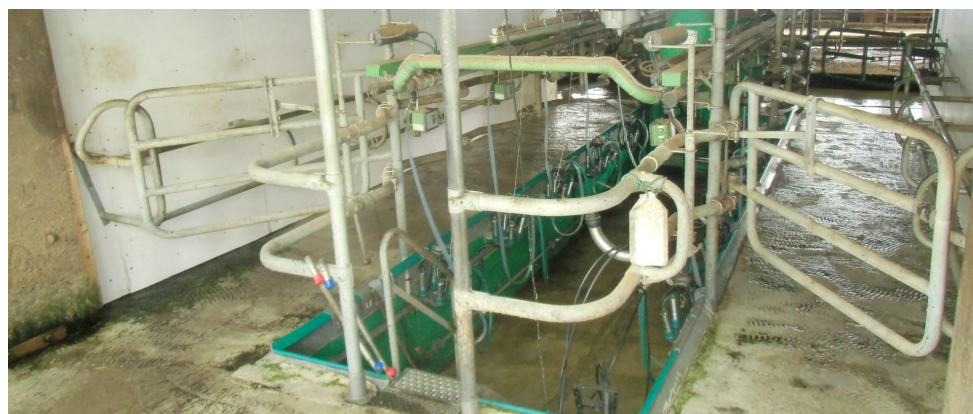
Salle de traite.

Remplacement salle de traite 60° par une salle de traite épi 30° 2X5 postes avec décrochage automatique, portes pneumatiques, brumisation, modification de la maçonnerie et du plafond
