Portes Ouvertes Bâtiments

Stabulation libre aire paillée + fosse sous caillebotis et silo couloir.

48 places vaches allaitantes et leurs veaux.

DESCRIPTIF DU BÂTIMENT

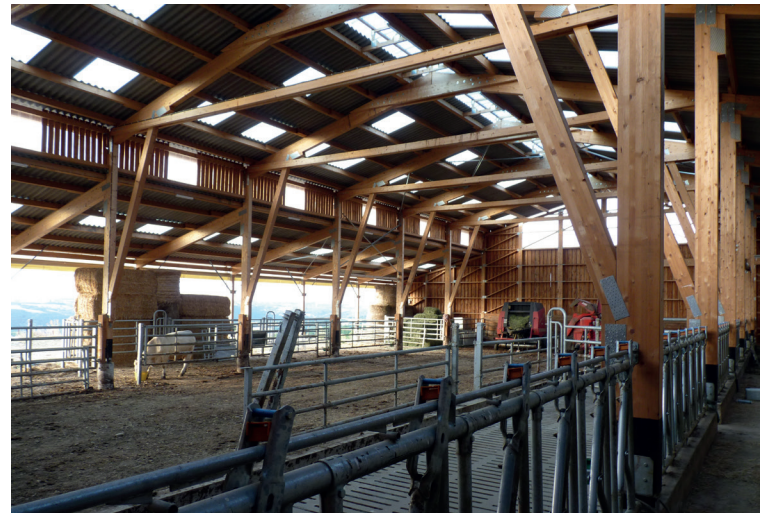
- ✓ Il s'agit d'un bâtiment bi-pente de 35 m de long pour 14.5 m de large auquel viennent s'ajouter deux appentis de 6 m de large (couloir d'alimentation et box) soit une largeur totale de 26.50 m.
- ✓ Surface : 928 m².
- ✓ La charpente est en bois, la couverture en tôles fibrociment et translucide.
- ✓ Les bardages sont en bois, translucide et filet brise-vent.
- ✓ La ventilation est assurée par un faitage ouvert et des entrées en bardage (tôles acier perforées, bardage bois ajouré et brise-vent).
