Portes Ouvertes Bâtiments 2016

GAEC du SUC

**Stabulation logettes couloir d'exercice
racle lisier, robots , photovoltaïques,
gestion du paturage et organisation du
travail..**

108 Places vaches laitières

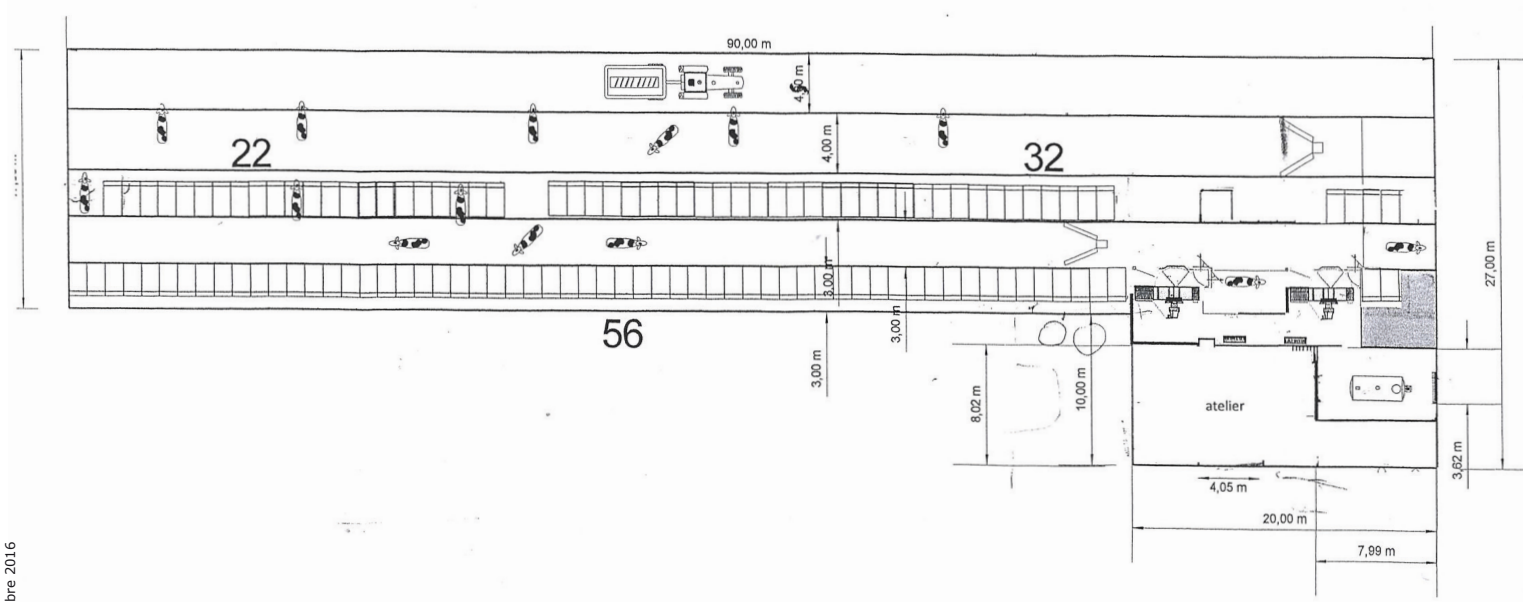
Plan

- ✓ Il s'agit d'un bâtiment bi-pente de 90 m de long et 18.7 m de large .(+ 220 M² d'annexes).
- ✓ Surface du bâtiment: 1903 m².
- ✓ Capacité : 108 places VL .
- ✓ La charpente est métallique et la couverture en bac acier anti condensation + photovoltaïques. Les bardages sont en bac acier + filet brise vent enroulable côté SUD.
- ✓ Le raclage de l'aire d'exercice rainurée est réalisé par un racleur à câbles jusqu'à un canal qui se jette dans la fosse géomembrane de 1500 m³ totaux.
