# Portes Ouvertes Bâtiments

### Modification étable entravée en stabulation logettes, 2x6 épi + extension pour parcs génisses et fourrage

50 places vaches laitières  
+ 30 places de génisses aire paillée + 400 bottes

#### GAEC du Four d'Espinasse

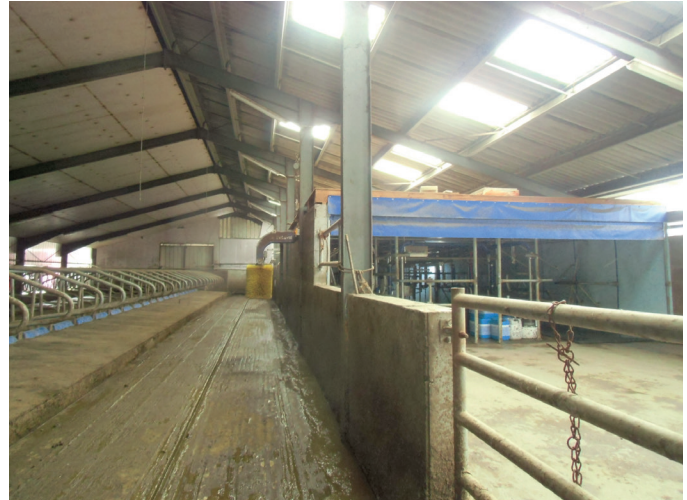
- ✓ Le bâtiment entravé faisait 35 m de long sur 18.30 de large, il a été élargi de 17 m par un 2<sup>ème</sup> bâtiment bipente juxtaposé.
- ✓ Surface du bâtiment : 640 m<sup>2</sup> initial + 595 m<sup>2</sup> agrandissement soit 1 235 m<sup>2</sup> au total.
- ✓ La charpente est en métal et la couverture en tôle laquée avec anticondensation. Les bardages sont en tôle.
- ✓ La ventilation est assurée par quelques tôles à vanelles sur les pignons, ce qui semble insuffisant.
- ✓ Le raclage de l'aire d'exercice est réalisé par 2 racleurs à câble indépendants. Le transfert jusqu'à la fosse géomembrane existante est assuré par un canal en PVC annelé de 800 mm de Ø.
